Motores Powertrain 1.8 8 válvulas

Fiat: Doblo 1.8 8V, Palio 1.8 Flex, Palio Weekend 1.8 Flex, Siena 1.8 Flex, Stilo 1.8 8V e Strada 1.8 Flex, GM: Corsa 1.8 8V Flex Power, Corsa 1.8 8V, Meriva 1.8 8V, Meriva 1.8 8V Flex Power e Montana 1.8 8V Flex Power

>> Procedimento para verificação do sincronismo do motor

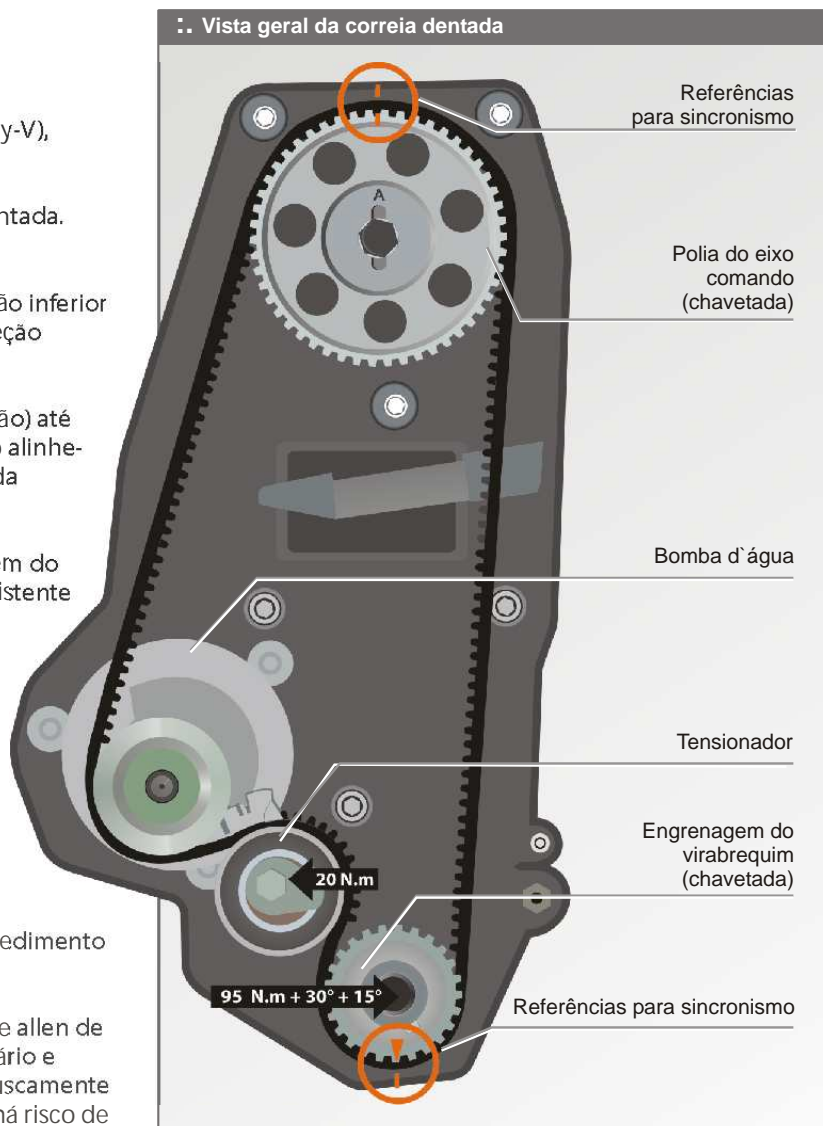
- 01** Retire a correia dos órgãos auxiliares (correia poly-V), juntamente com seu tensionador;
- 02** Retire a capa de proteção superior da correia dentada. Observe que essa capa é presa por 3 parafusos;
- 03** Retire a polia do virabrequim e a capa de proteção inferior da correia dentada. Observe que a capa de proteção inferior da correia é presa por 2 parafusos;
- 04** Gire manualmente o motor (no sentido de rotação) até que a marca existente na polia do eixo comando alinhe-se com a referência existente na tampa traseira da correia dentada - figura 1;
- 05** Nessa condição, a marca existente na engrenagem do virabrequim deve alinhar-se com a referência existente na carcaça da bomba de óleo - figura 2.

Com o motor devidamente sincronizado, conforme descrito no item anterior (figuras 1 e 2), efetue o procedimento a seguir:

- 02** Instale a nova correia, começando pela engrenagem do virabrequim e tomando o máximo cuidado para não perder o correto sincronismo (figuras 1 e 2);

- 04** Dê dois giros manuais completos no motor;
- 05** Confira atentamente a posição do tensionador e as marcas de referência para sincronismo. O tensionador deve estar na posição correta de trabalho (figura 3). Se for necessário, reajuste-o. As marcas de sincronismo (da polia do eixo comando e da engrenagem do virabrequim) devem coincidir com as referências (figuras 1 e 2);

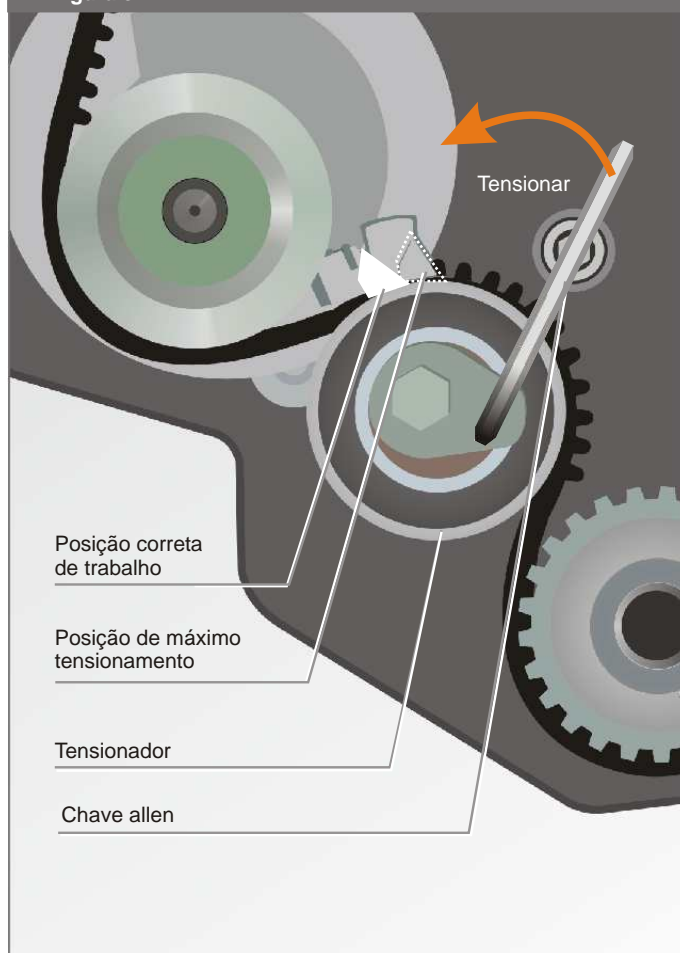
.. Figura 3

- 01** Solte o parafuso do tensionador. Com uma chave allen de 6 mm, movimente o tensionador no sentido horário e afrouxe a correia (figura 3). Evite movimentar bruscamente o virabrequim. Lembre-se de que sem a correia, há risco de colisão entre os pistões e as válvulas;

- 03** Com a chave allen de 6 mm tensione o esticador em sua posição de máximo tensionamento. Aperte o parafuso de fixação do tensionador nessa posição (figura 3);
